ДИАГНОСТИКА ПРОЦЕССОВ ИЗНОСА МАТЕРИАЛОВ ШАРОВЫХ БАРАБАННЫХ МЕЛЬНИЦ

Вивчалися процеси спрацювання матеріалів куль, які використовуються в кульових барабанних млинах, як робоче тіло. Досліджувалася динаміка появи і розвитку областей із зниженою твердістю. Визначені межі міцності різних ділянок кулі. Показано, що кількість областей із зниженою твердістю зростає в процесі експлуатації

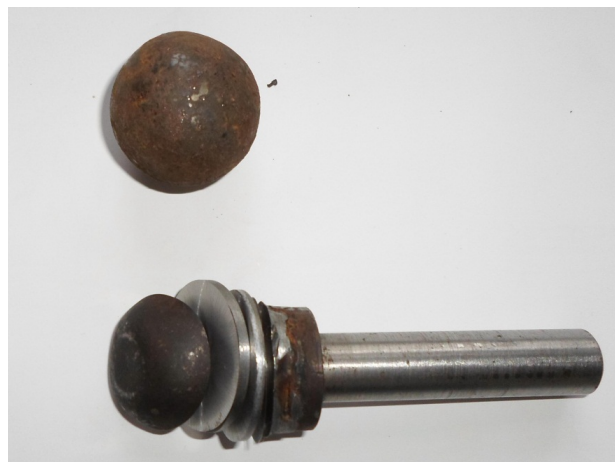
Рис. 2. Внешний вид целого шарика и полученных шайб

Для определения глубины нарушенной зоны были сделаны секущие разрезы по всему объему шарика, в том числе и через дефектную зону. Получили 4 шайбы толщиной 1.5 мм (рис. 2.)

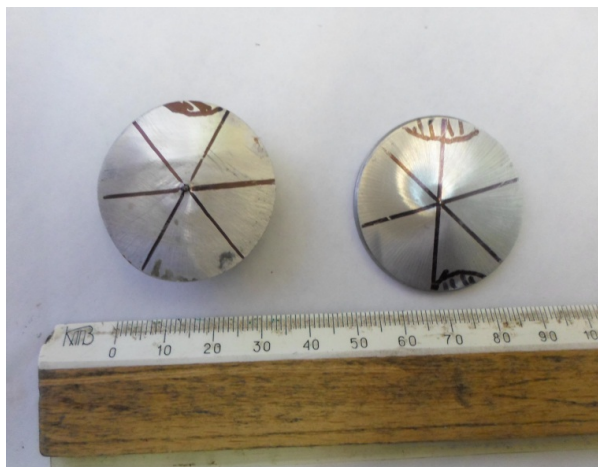
Рис. 3. Шайбы с отмеченными линиями, по которым измеряли твердость и сегментами, где твердость понижена

Твердость по боковой поверхности порезанных шайб измерялась по диаметральному линиям, которые расположены друг к другу под углом 60° (рис. 3).

Шаг между отдельными точками был, как и в предыдущем случае, 5 мм, при уточнении границ зоны ослабления 1 мм. В нарушенной зоне, твердость, измеренная по боковой поверхности, изменялась от значения 6630 МПа, до значения 8100 МПа на границе нарушенной зоны. Минимальное значение было обнаружено на поверхности шара по центру дефектной зоны. Значение твердости увеличивалось при удалении от центральной точки вглубь шара. Максимальная глубина обнаружения дефекта составляла 4 мм для первой особой зоны и 3 мм для второй зоны. Области с ослабленной твердостью отмечены маркером (рис. 3).

Для проверки размеров нарушенной области, аналогичные измерения твердости провели и для шайб которые находились рядом с испытуемой. Твердость проверили с двух сторон шайб. На шайбе, которая находилась слева: размеры дефектной зоны имели ширину 9 мм и глубину 3 мм с одной стороны, и ширину 7 мм и глубину 2 мм с другой. Для шайбы, которая находилась справа: ширина 6 мм, и глубина 2 мм, ширина 5 мм, и глубина 2 мм соответственно для разных сторон. Также выделенные области выделены и показаны на рис. 3, б. И на этих шайбах ослабления твердости располагались в сферическом сегменте.
