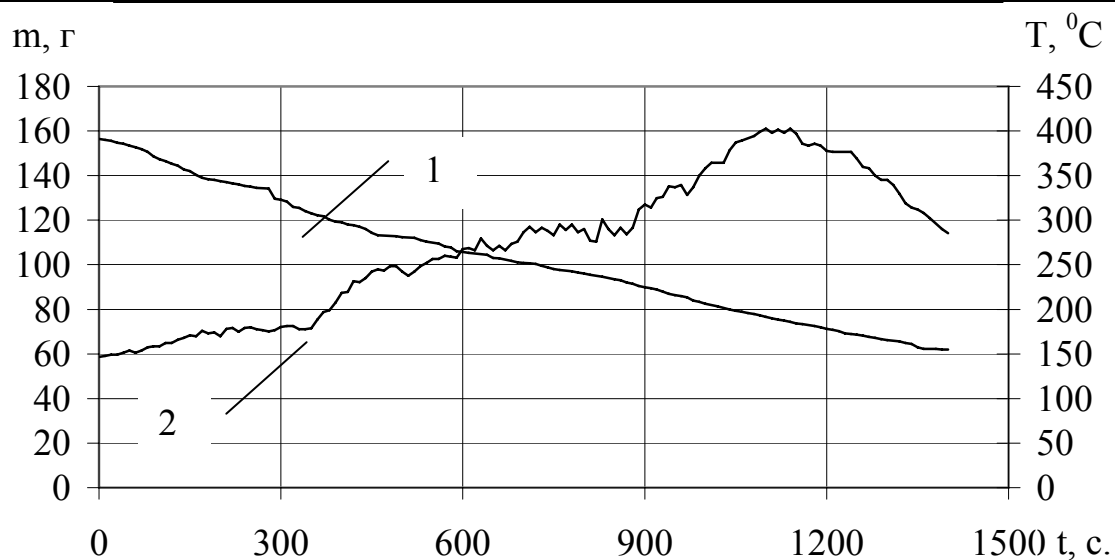
Рисунок 1 – Изменение массы образца древесины покрытого ГОС (силикат натрия + карбонат калия) и температуры в верхнем патрубке зонта керамической трубы при его сгорании: 1 - масса образца; 2 –температура

древесины. Мы считаем, что горючие продукты термодеструкции начинают образовываться в момент достижения температурой значений выше 200°C , т.е. температуры до начала испытания. С этого момента продукты термодеструкции начинают сгорать с выделением тепла.
